# 臺南市山上區山上國小112年度廁所整修工程成果

## 一、改善地點：本校活動中心

## 二、改善項目：空間配置不足及室內管線突出

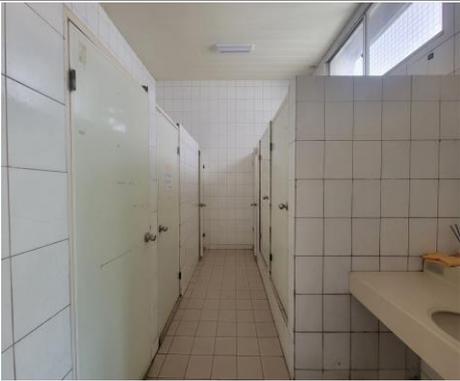
<p>說明：女廁原設計為2 蹲式1 坐式馬桶及3 間淋浴間，設備老舊空間不足。</p>	<p>說明：將女廁室內隔間及設施敲除並降板後重新配管。</p>	<p>說明：新設女廁有蹲式馬桶4 座、坐式馬桶及淋浴設施一組，如廁空間增大且舒適。</p>

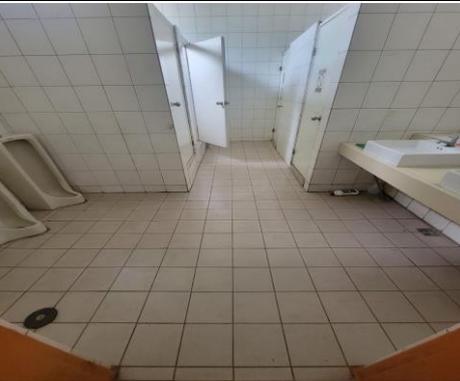
<p>說明：男廁原設計為2 蹲式1 坐式馬桶及3 間淋浴間，設備老舊空間不足。</p>	<p>說明：將男廁室內隔間及設施敲除並降板後重新配管。</p>	<p>說明：將原先男廁改為性別有善廁所，除蹲式馬桶2 座、坐式馬桶1 座含淋浴空間外，小便斗也增設導擺讓如廁人員更加有隱私感。</p>

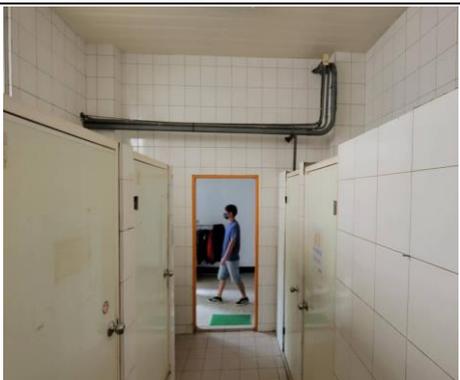
<p>說明：原女廁室內空間管線外露危險</p>	<p>說明：將牆面管線移除</p>	<p>說明：將原壁面黏貼馬賽克磁磚既美</p>

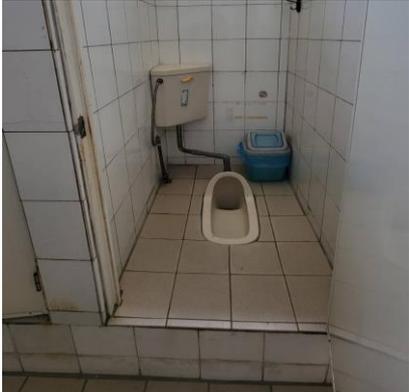
<p>說明：原蹲式馬桶與地面有高低差(30cm)及空間狹小。</p>	<p>說明：將馬桶敲除並降板後重新配管。</p>	<p>說明：新設蹲式馬桶與地坪平整及空間變大舒適。</p>

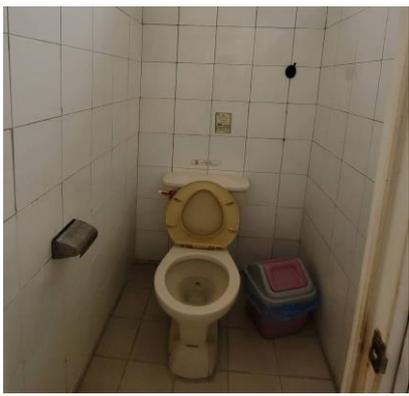
<p>說明：原座式馬桶空間狹小無省水裝置。</p>	<p>說明：將馬桶敲除並降板後重新配管。</p>	<p>說明：新設座式馬桶整體及空間變大舒適外並安裝 2 段式省水開關。</p>

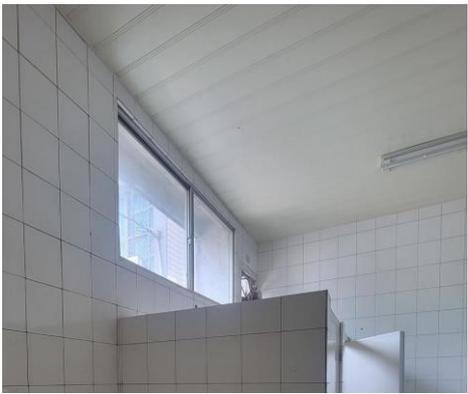
<p>說明：窗戶採光及照明不足</p>	<p>說明：將原窗戶及電燈敲(拆)除</p>	<p>說明：換裝外推式鋁窗及電燈</p>

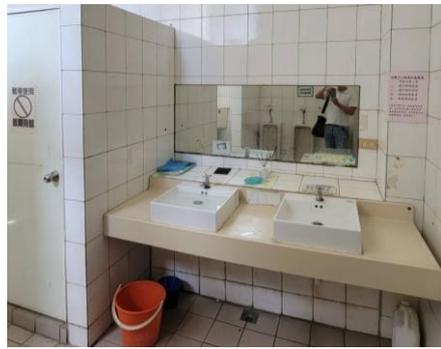
改善前（現況說明）

## 五、改善項目：洗手台老舊無省水功能
